塗装工事報告書

○ 様邸

R6 年7月 施工

株式会社 TADA

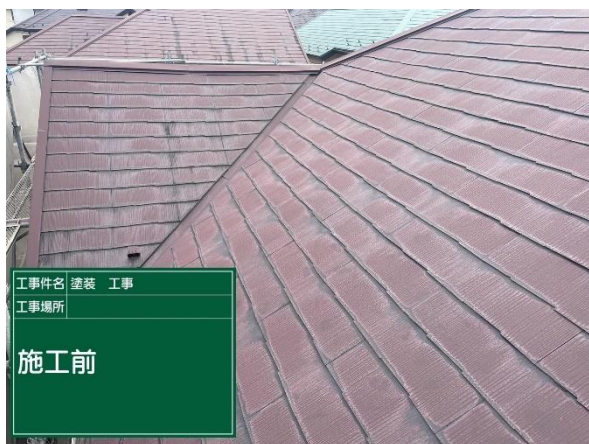
苔が付着している箇所が見られました。

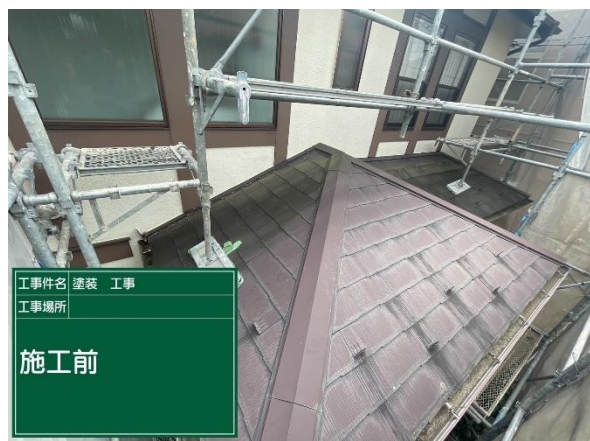
苔、汚れが見られました。

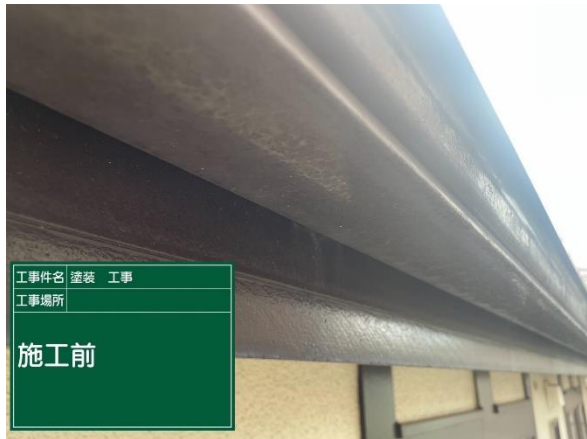
苔や汚れが付着していました。
土やゴミで詰まっていた部分は、
高圧洗浄機で洗浄しています。

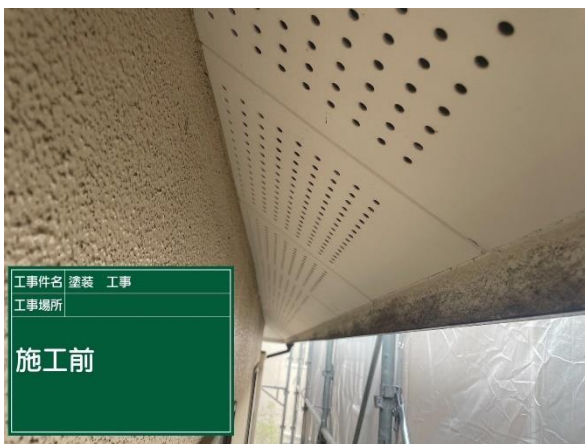
軒裏の天井

汚れている部分が見られました。

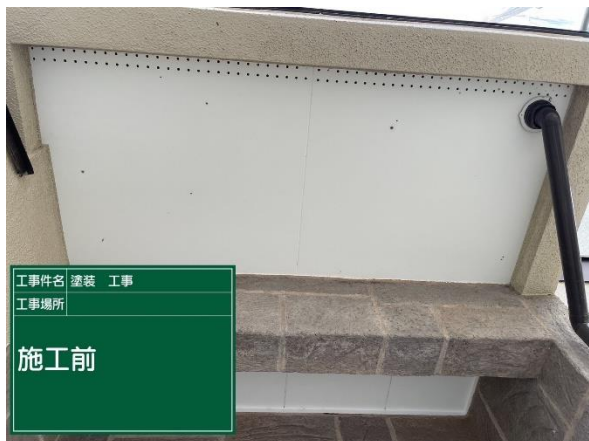
玄関の天井
全体的に汚れが見られました。

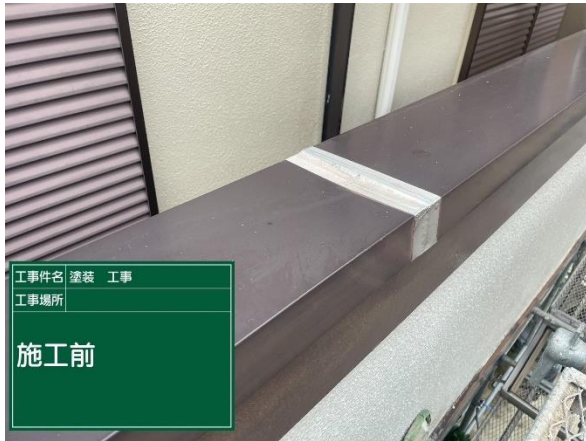
全体的に汚れや傷が見られました。

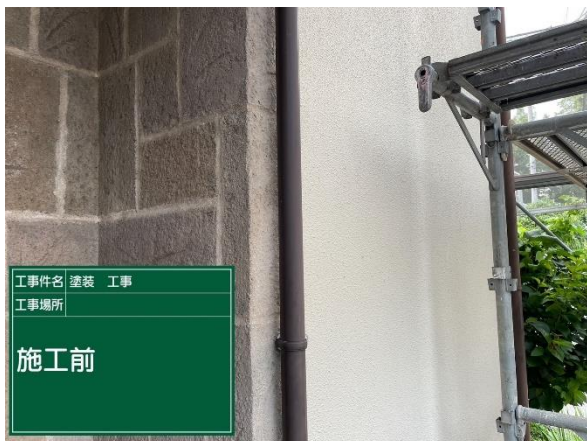
全体的に汚れ、苔などが見られました。

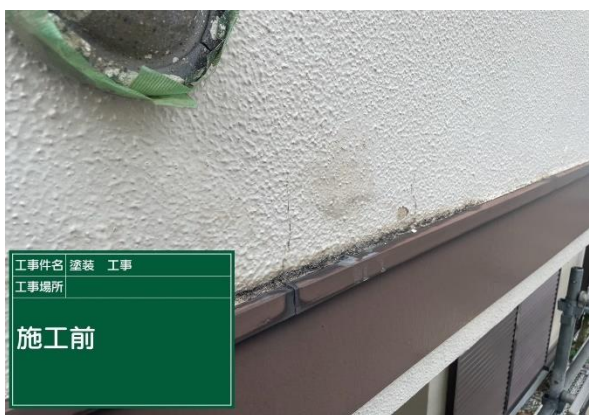
塗膜が浮いてしまっていたり、剥がれている部分が数カ所ありました。

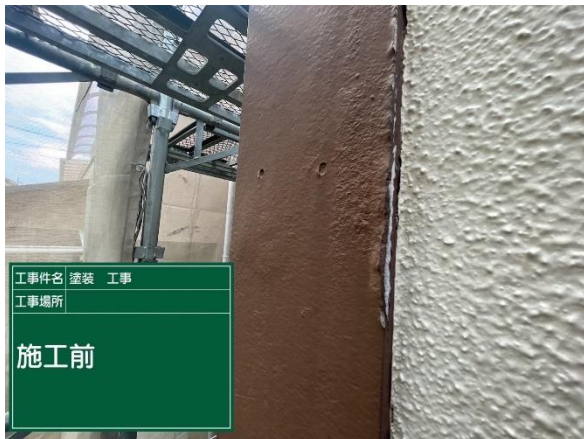
塗膜が剥がれていたり、水が入り込んで、内側の下地がボロボロになっている部分が数箇所ありました。

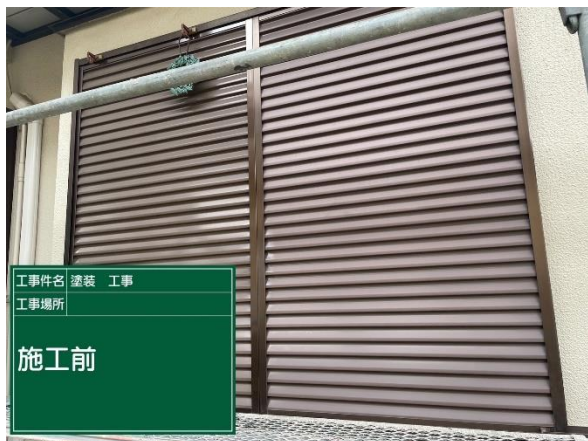
汚れや傷が見られました。
